# Difusión de Casos Graves con Amputación Traumática

Circular N° 2893 de la Superintendencia de Seguridad Social

## Trabajador Sufre Accidente con Sierra Circular

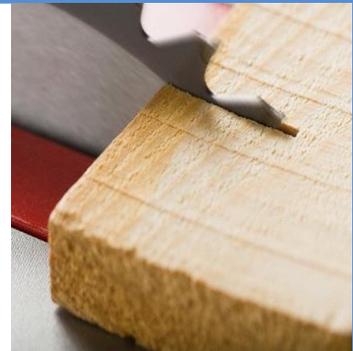
El trabajador se encontraba despuntando madera mediante una sierra circular de banco, en un movimiento, toma contacto su mano izquierda con la hoja de la sierra provocándole un corte de gravedad.

- Equipo de sierra banco sin protección en su hoja de corte.
- Introducir la mano en el área de contacto de la madera con la hoja de la sierra.
- Falta de un Procedimiento de trabajo.

- Instalar una protección a la hoja de la sierra, que impida el acceso de las manos al área de corte.
- Confeccionar un Procedimiento de Trabajo para el equipo, informando a todos los trabajadores sobre el procedimiento.
- Instalar señalética, advirtiendo el riesgo de la sierra circular.
